# Rost raus!

Rost im Tank kann im schlimmsten Fall einen Motorschaden verursachen. Die **Sanierung maroder Spritbehälter** ist zum Glück in vielen Fällen möglich. Wir machen die Probe aufs Exempel

Die Bearbeitungsschritte demonstrierte uns Chefentwickler Walter Wagner an einem Patienten der schwierigen Art. Der lackierte 70-Liter-Tank des 1936er MG TA aus dem Redaktionsfuhrpark ist nicht nur ein sperriger, schwerer Brocken. Obendrein behindern drei Schwallbleche die Sicht und die Verteilung der Beschichtung.

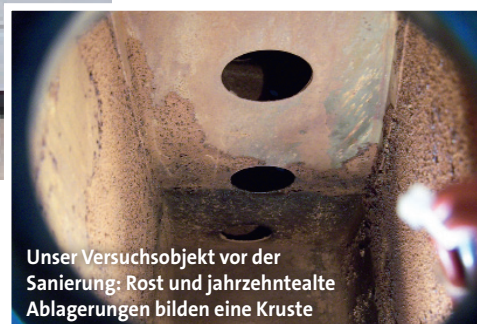
Unser Versuchsobjekt vor der Sanierung: Rost und jahrzehntealte Ablagerungen bilden eine Kruste

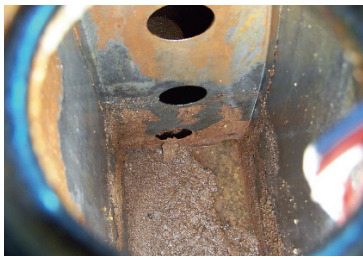
Die Rostumwandler-Kur (Mischung bis 1:60 mit Wasser) hat nicht allen Belag...

Leider zeigt die anschließende Kontrolle mit Leuchte und Spiegel noch Korrosionsstellen. Deshalb wiederholen wir den Vorgang mit der abgegossenen und filtrierten Mischung. Und zwar beginnen wir wieder mit der Entfettung, denn immer, so Wagner, „sind fett- und ölhaltige Rückstände der Grund für mangelnde Wirkung des Rostumwandlers“. Tatsächlich ist nach dem zweiten Durchgang kein Rost mehr sichtbar.

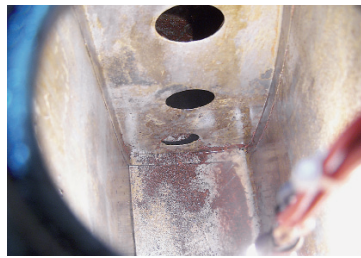
...beseitigt, so dass ein zweiter Durchlauf nötig war, um klar Schiff zu machen

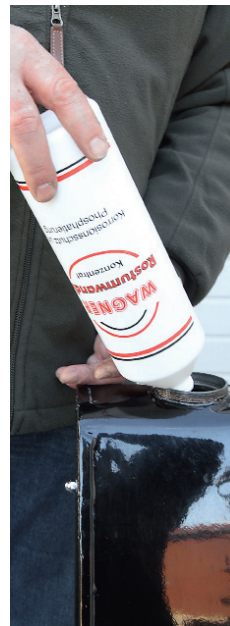
Stark konzentriert (1:1) erzeugt Rostumwandler am Ende eine schützende Phosphatschicht

Um die Bildung von neuem Flugrost zu unterbinden, folgt eine Phosphatierung mit einer 1:1-Mischung aus Rostumwandler und Wasser. Hier genügt eine kleine Menge, etwa ein halber Liter, die wir durch Schütteln und Schwenken im Tank verteilen und vier Stunden einwirken lassen. Unterdessen drehen und wenden wir den Behälter einige Male, um jede Stelle zu benetzen. Das Blech sieht danach ähnlich wie feuerverzinkt aus. Weißliche Flecken und Läufer durch ungleichmäßigen Auftrag sind unbedenklich.

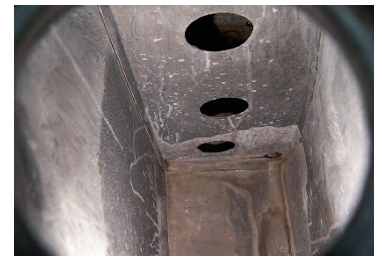
Lohn der langwierigen Vorarbeit: Das Blech ist sauber und rostfrei

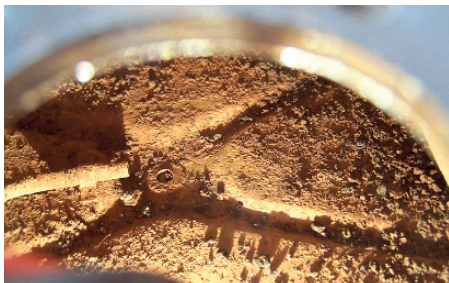
Solch massive Ablagerungen im Kraftstoffbehälter sind allein chemisch nicht zu knacken und...

ber Rost und zähe Sedimentschichten aus Fett, Öl und Schmutz, wie sie besonders in Diesel- und Zweitaktortanks und bei Scheunenfunden zu finden sind, können oft nur mechanisch gelöst werden. Dazu füllt man den Tank zu etwa einem Drittel mit einer Mischung aus scharfkantigem Schleifmaterial, etwa Schnellbauschrauben oder Sekuritglassplitter und Wasser. Kleine Tanks kann man dann von Hand schütteln. Bewährt hat sich als Hilfsmittel die Betonmischmaschine. Wenn Sie den Tank außen an der Trommel befestigen, sollten Sie Sorge tragen, dass die Maschine nicht umkippen kann.

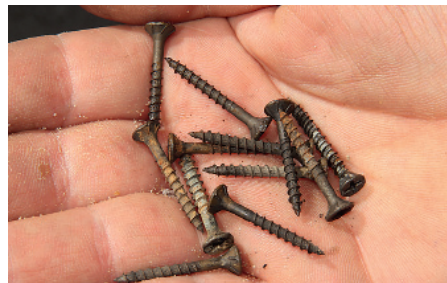
...müssen mechanisch abgetragen werden, etwa mit scharfkantigen Schnellbauschrauben, die man...

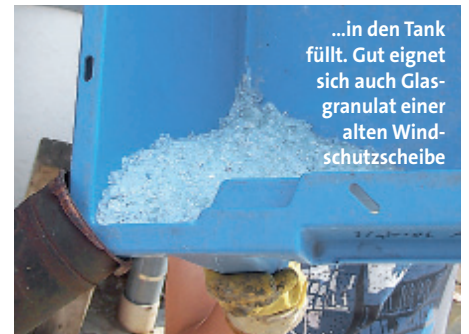
...in den Tank füllt. Gut eignet sich auch Glasgranulat einer alten Windschutzscheibe

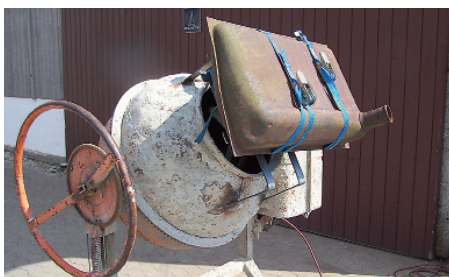
Im Tank auf dem Betonmischer kreisen ein paar Handvoll scharfkantiges Material und Wasser

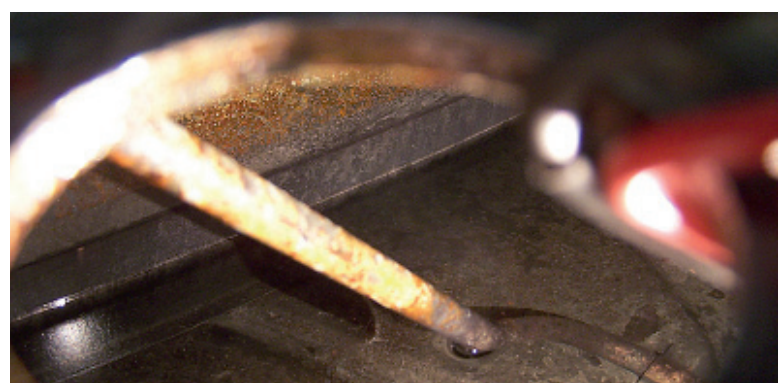
Nach drei Stunden auf dem Mischer kommt wieder Blech in Sicht

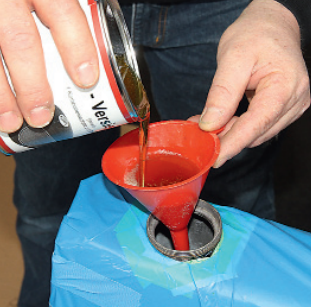
Das Einkomponentenharz füllen wir durch einen Trichter ein, um die Umgebung nicht zu verunreinigen

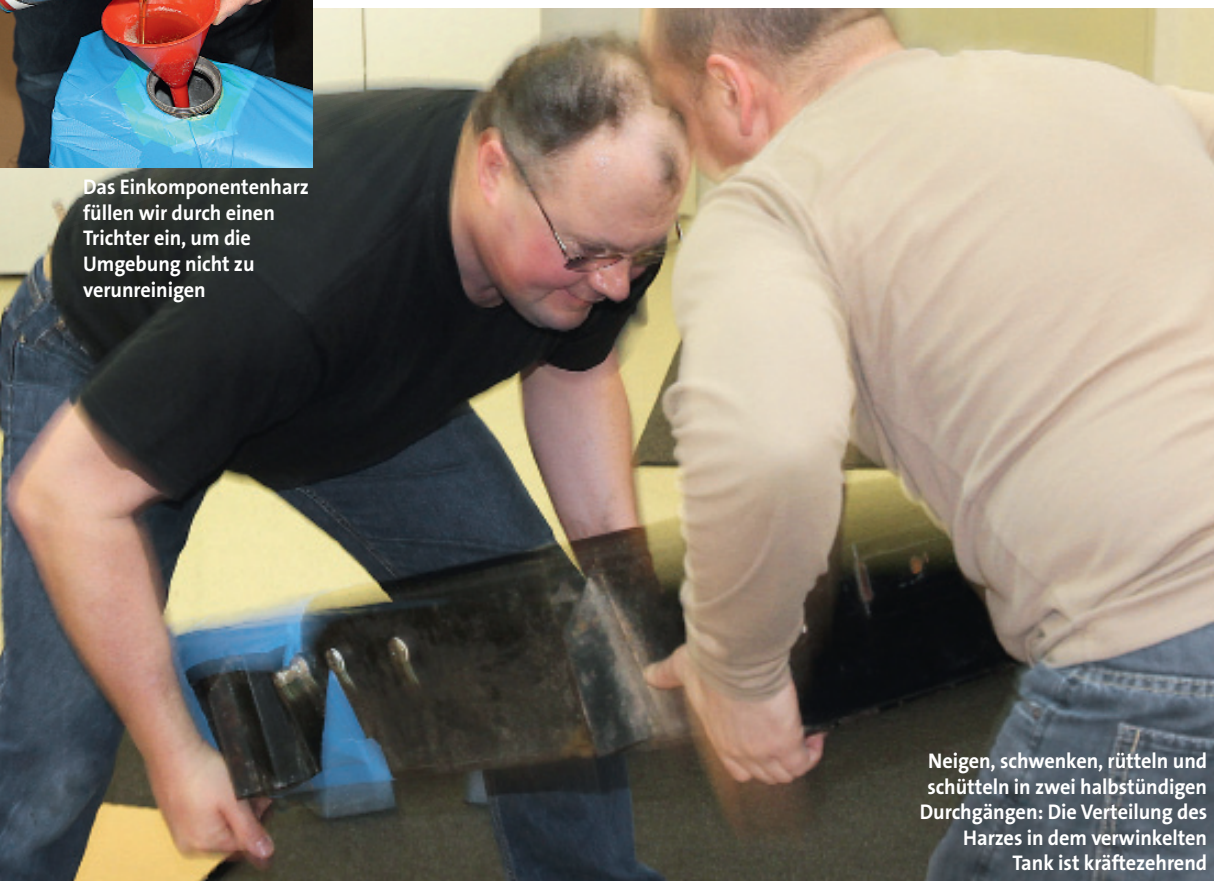
Neigen, schwenken, rütteln und schütteln in zwei halbstündigen Durchgängen: Die Verteilung des Harzes in dem verwinkelten Tank ist kräftezehrend

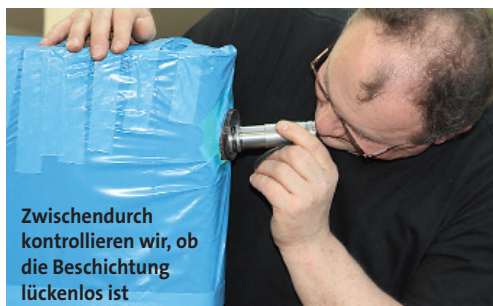
Zwischendurch kontrollieren wir, ob die Beschichtung lückenlos ist

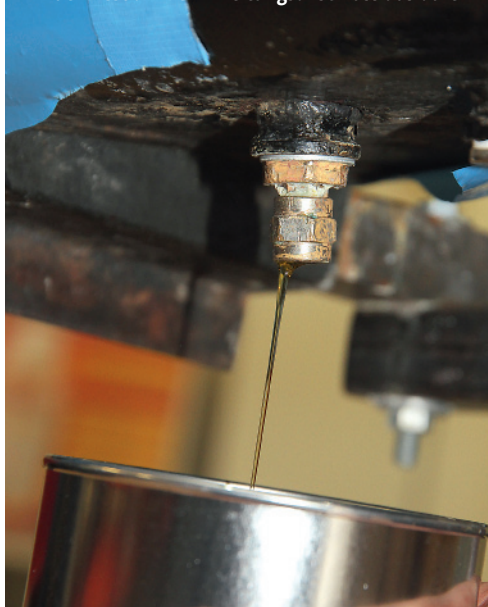
Ist die gesamte Innenfläche mit Harz benetzt, lassen wir den Rest am Benzinleitungsanschluss auslaufen

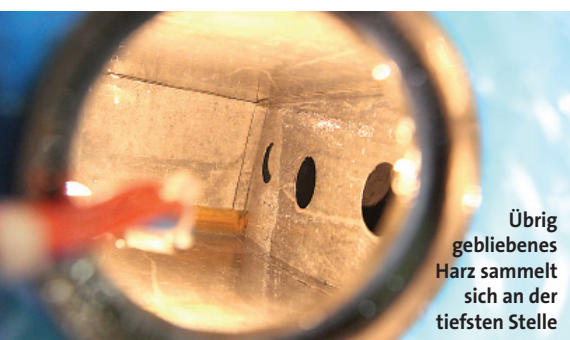
Übrig gebliebenes Harz sammelt sich an der tiefsten Stelle

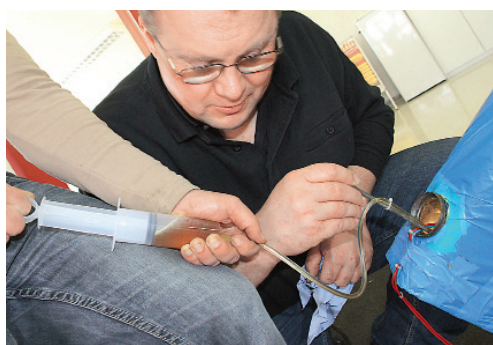
Reste lassen sich durch einen Silikonschlauch absaugen. Für besseres Hantieren ist er an einem Alu-Stab befestigt

Nur ein Bruchteil der 500 Milliliter haftet an der Tankwandung. Das übrige Harz lassen wir herauslaufen – soweit es die Geometrie zulässt. Den Rest konzentrieren wir zu einer Pfütze am Boden unterhalb des Tankdeckels. Dort können wir das Harz mit Hilfe einer Einwegspritze absaugen. Als Saugrohr dient ein Silikonschlauch, der mit ein paar Kabelbindern an einem Alu-Stab befestigt ist. Während der vier Stunden bis zum Stockpunkt des Harzes ändern wir die Lage des Tanks mehrmals, damit sich keine neue Pfütze bildet. Nach 12 bis 24 Stunden ist die Beschichtung so weit getrocknet, dass sie nicht mehr klebrig ist und der zweite Durchgang mit dem übrigen Harz erfolgen kann, wobei wieder nicht die gesamte Menge im Tank verbleibt. Länger als 48 Stunden dürfen wir nicht warten, weil sich die Schichten dann nicht mehr miteinander verbinden.

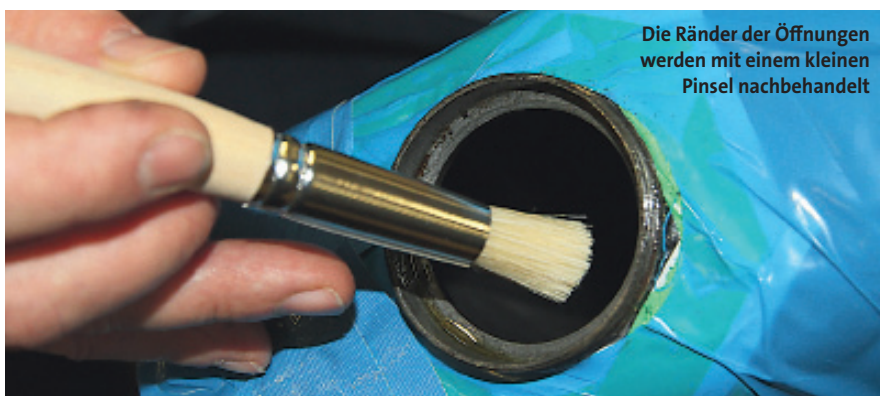
Die Ränder der Öffnungen werden mit einem kleinen Pinsel nachbehandelt

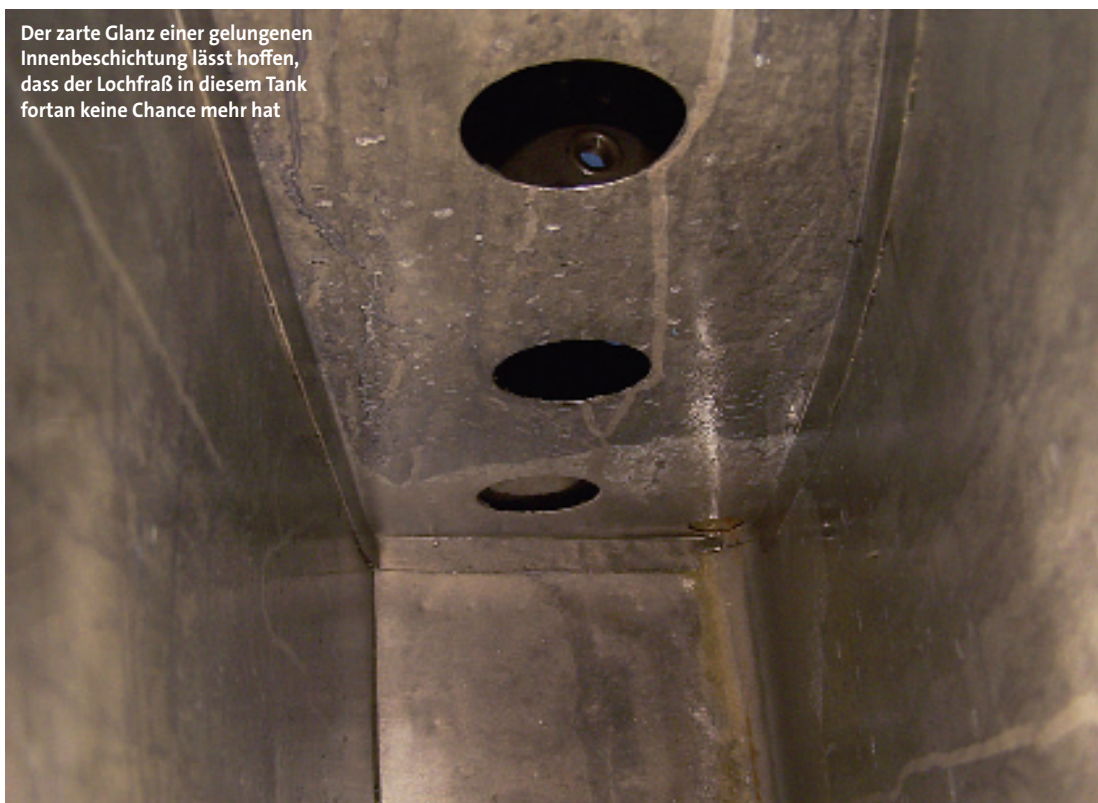
Der zarte Glanz einer gelungenen Innenbeschichtung lässt hoffen, dass der Lochfraß in diesem Tank fortan keine Chance mehr hat
